زلزله‌ی کرمانشاه، نقطه‌ی عطف

ساخت‌وسازها در کشور

بخش سوم: طراحی، اجرا و نظارت در سازه‌های

شرکت بین‌المللی بازرسی کالای تجاری IGI

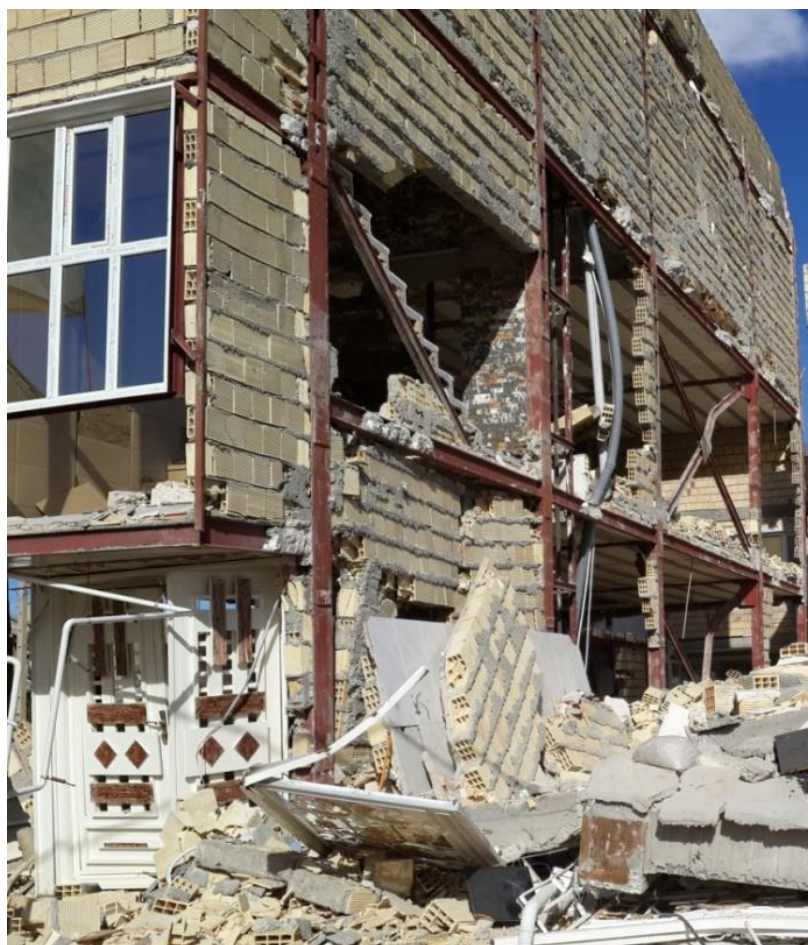
در شکل ۱ تا شکل ۳، یکی از موارد متعدد مشاهده شده در مناطق مزبور مشاهده می‌شود. تغییرشکل‌های زیاد منجر به آسیب به اجزای سازه‌ای و غیرسازه‌ای بوده که در نتیجه تغییرشکل‌های ماندگار به ساختمان‌ها تحمیل شده است. هم‌چنین در تعداد زیادی از این ساختمان‌ها، مهاربندها دچار کمانش خارج از صفحه شده‌اند.

شکل ۱- کماتش خارج از صفحه‌ی مهاربندها

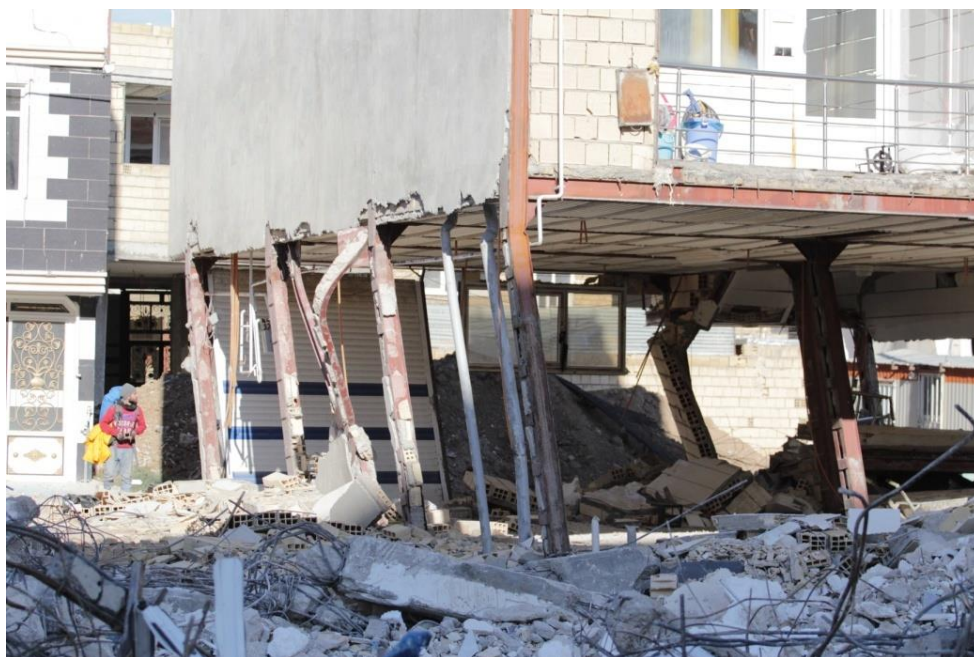
شکل ۲- کماتش خارج از صفحه مهاربند و تخریب دیوارهای غیرسازه‌ای به دلیل تغییر شکل‌های زیاد

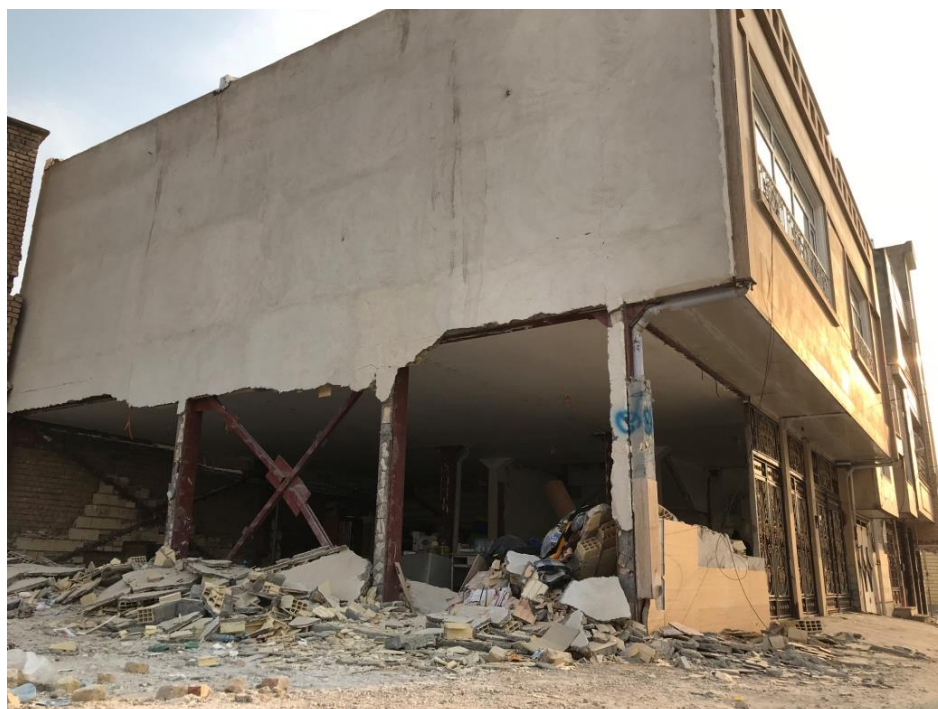
شکل ۳- کمانش مهاربند و تخریب دیوار غیرسازه ای

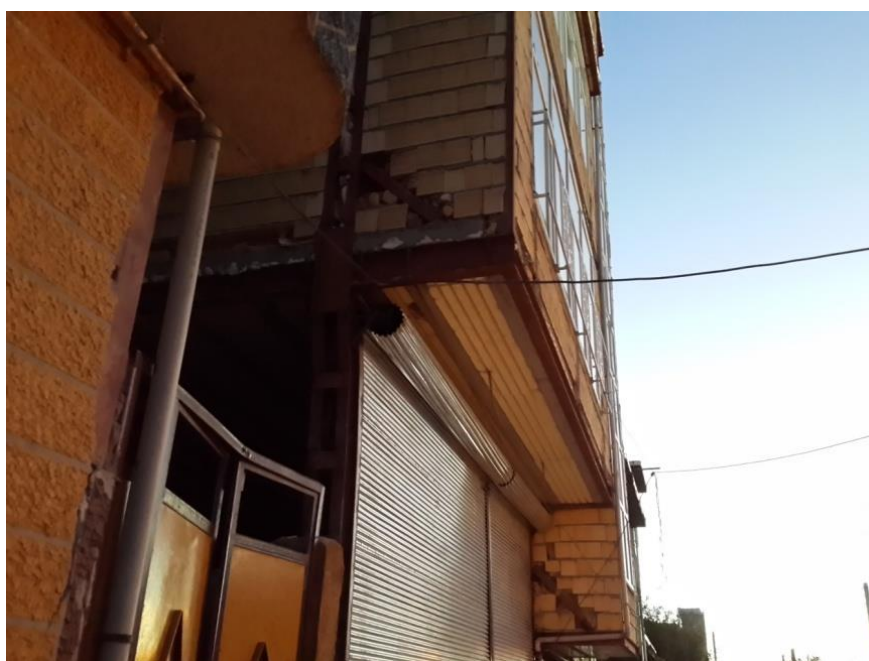
عدم کفایت ستون های ساختمان فلزی و کمانش جانبی آن، منجر به تحمیل تغییرشکل های ماندگار در شکل ۴ شده است.

شکل ۴- تحمیل تغییرشکل دائم به ساختمان

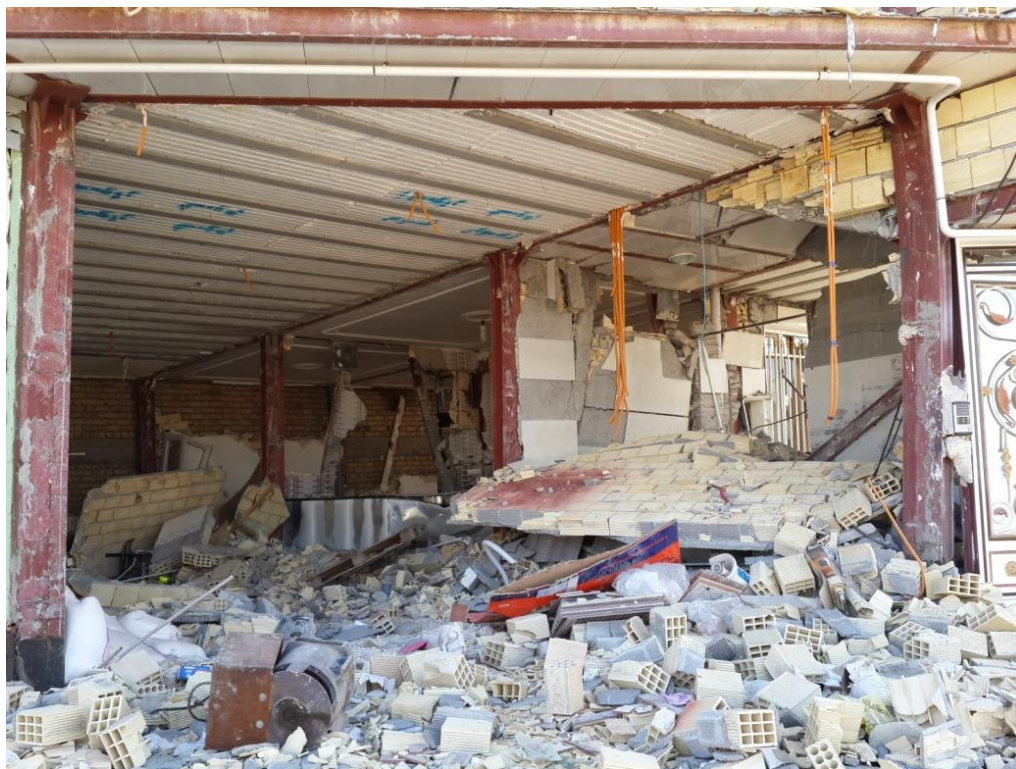
تخریب دیوارهای غیرسازه‌ای به دلیل تغییرشکل‌های زیاد که در شکل ۵ مشاهده می‌شود، یکی از نتایج مشکلاتی است که در بالا به آن‌ها اشاره شد.

شکل ۵- تخریب دیوارهای غیرسازه‌ای به دلیل تغییرشکل‌های زیاد

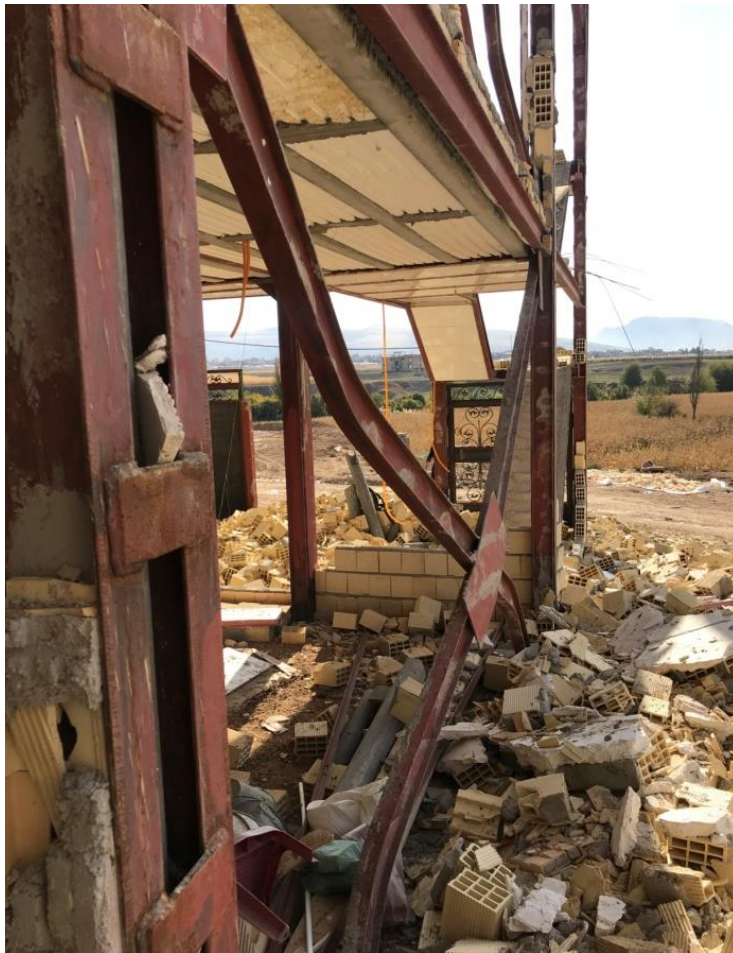
شکل ۶ یک ساختمان فلزی مهاربندی شده را نمایش می‌دهد. ساختمان مورد نظر یک ساختمان فولادی سه طبقه دارای سیستم مهاربندی جانبی در یک جهت می‌باشد. ساختمان مورد نظر تغییرشکل‌های ماندگار قابل توجهی را تجربه نمود. عدم استفاده از جزئیات مناسب برای دیوارهای پیرامونی منجر به تخریب و فروریزش آنها شده است. با توجه به شکل مشخص است که مهاربندهای مورد استفاده کفایت بارهای وارده را نداشته و دچار کمانش خارج از صفحه شده است. همچنین تخریب پیچشی سازه (استفاده از بادبند در یک جهت و عدم استفاده از سیستم مهاربند مناسب در جهت دیگر) نیز نقش اساسی در ایجاد تغییرشکل‌های گسترده در این ساختمان داشته است.

شکل ۶- کمانش خارج از صفحه‌ی مهاربند، تخریب پیچشی و ریزش دیوارهای غیرسازه‌ای

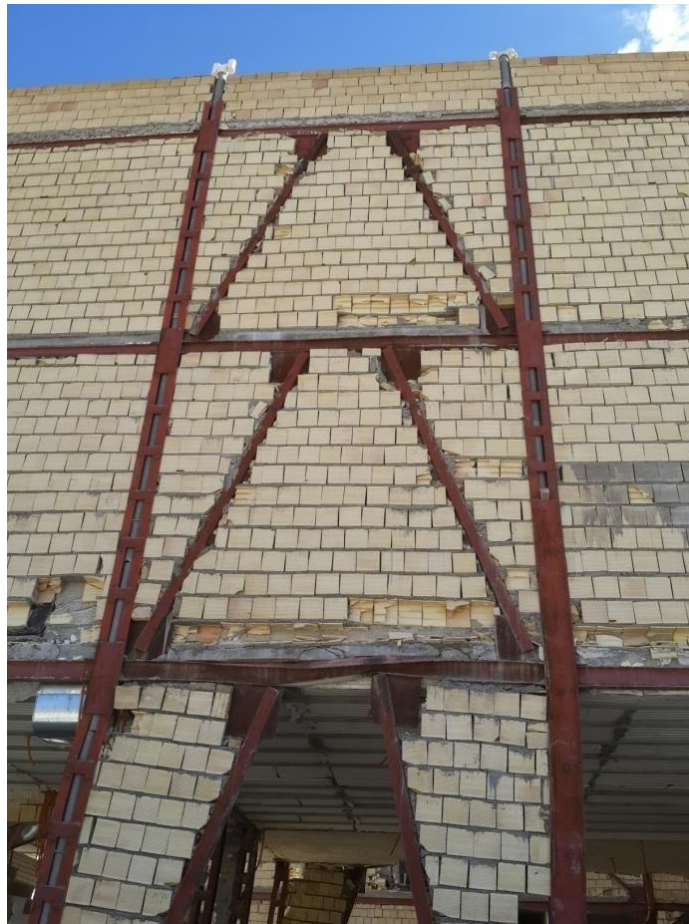
در تعداد زیادی از ساختمان‌ها، از سیستم سازه‌ای مناسبی استفاده نشده است. به عنوان مثال، در شکل ۷، عدم کنترل تیرهای پیوند برای نیروهای نامتعادل ناشی از مهاربند خارج از مرکز (واگرا) کاملاً مشهود است.

شکل ۷- استفاده از سیستم سازه‌ای نامناسب و عدم کنترل تیرهای پیوند برای نیروهای نامتعادل ناشی از مهاربند خارج از مرکز

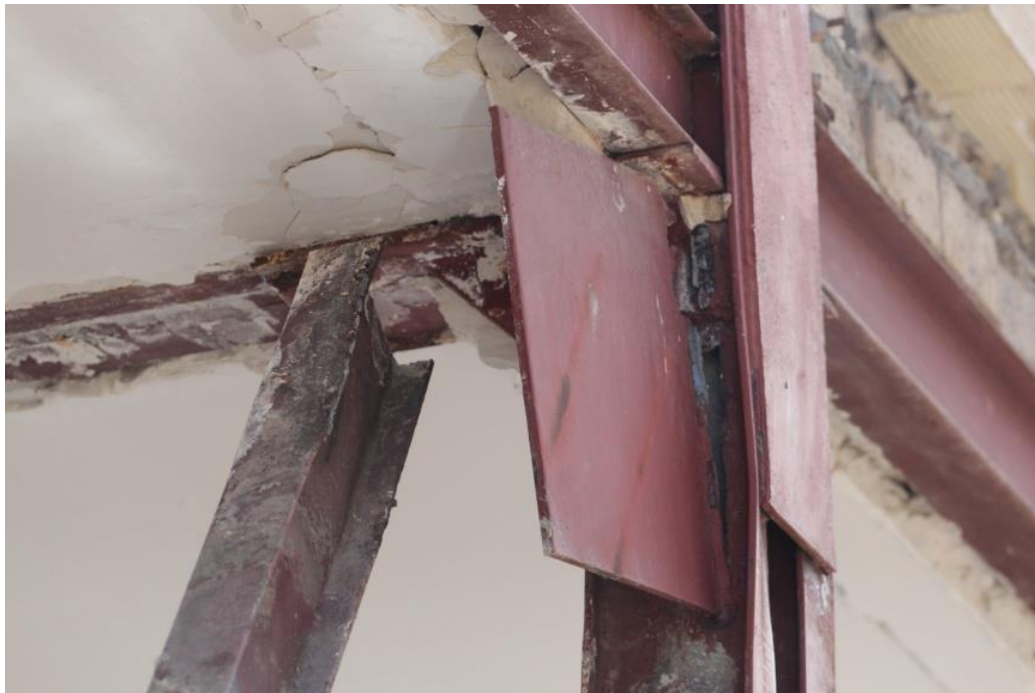
ساختمان شکل ۸، یک ساختمان فلزی مهاربندی شده می‌باشد. در ساختمان مورد نظر عدم استفاده از جزئیات اجرایی مناسب، منجر به آسیب به ساختمان شده است. مطابق شکل جوش ورق اتصال مهاربند به ستون از کیفیت مناسبی برخوردار نبوده و تحت بارهای وارده دچار شکستگی شده است. به علاوه مهاربند نیز به صورت کامل از این ورق جدا شده است. همانگونه که از شکل قابل مشاهده می‌باشد، ورق اتصال مورد نظر به تیر فوقانی نیز متصل نشده است. عدم استفاده از جزئیات مناسب به منظور اتصال دیوارهای غیرسازه‌ای به اجزای سازه‌ای نیز منجر به تخریب و فروریزش آنها در اثر تغییرشکل‌های زیاد شده است.

شکل ۸- شکستن جوش اتصال ورق اتصال مهاربند به ستون و همچنین عدم اتصال این ورق به تیر فوقانی

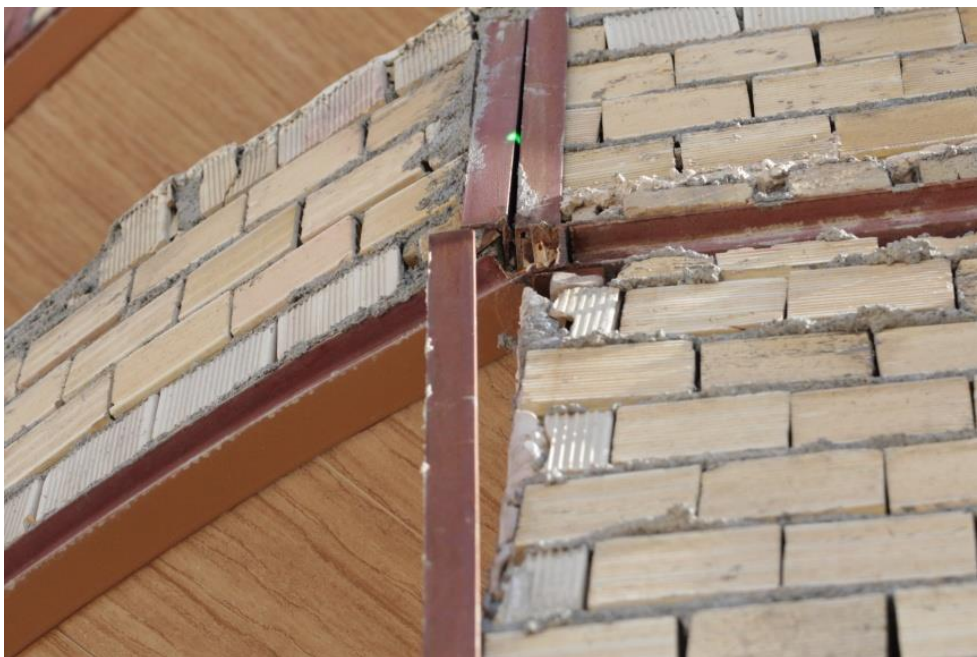
اجرای نامناسب اجزای غیرسازه‌ای، از رایج‌ترین مشکلاتی است که در کل منطقه‌ی زلزله‌زده مشاهده می‌شود. در شکل ۹ تا شکل ۱۱، مواردی از این دست قابل مشاهده است. حتی در سازه‌های صنعتی نیز این مشکل فراگیر بوده است (شکل ۱۲ و شکل ۱۳).

شکل ۹- اتصال نامناسب والپست‌های مهار دیوارهای غیرسازه‌ای

۲- به جزئیات اجزای غیرسازه‌ای در طراحی‌ها و اجرا، توجه ویژه‌ای شود.

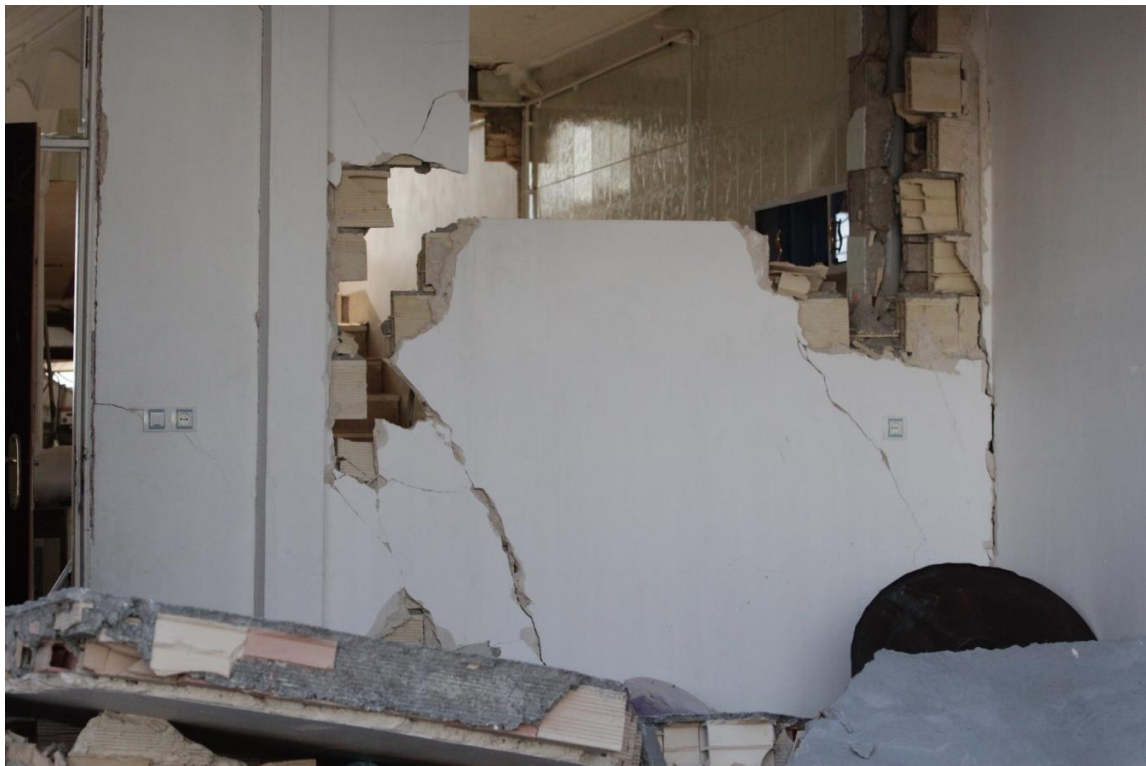
شکل ۱۰- عدم استفاده از جزئیات مناسب به منظور مهار دیوارهای غیرسازه ای

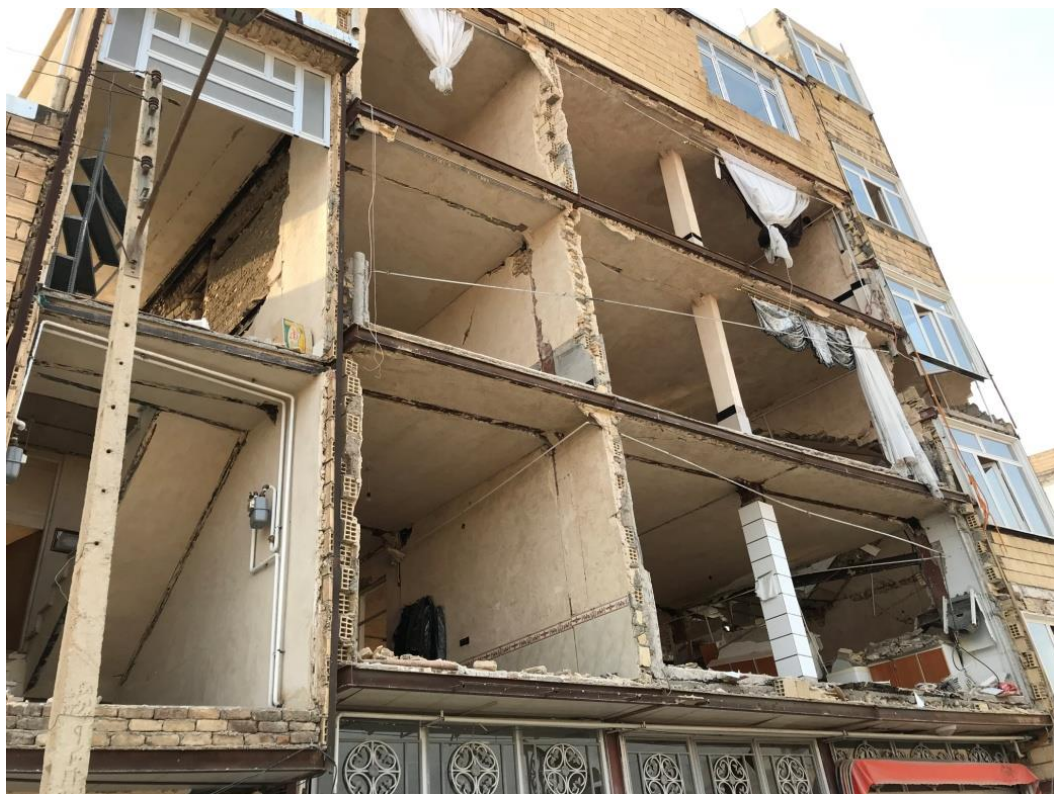
شکل ۱۱- تخریب اعضای غیرسازه ای در عین پایداری کلی سازه

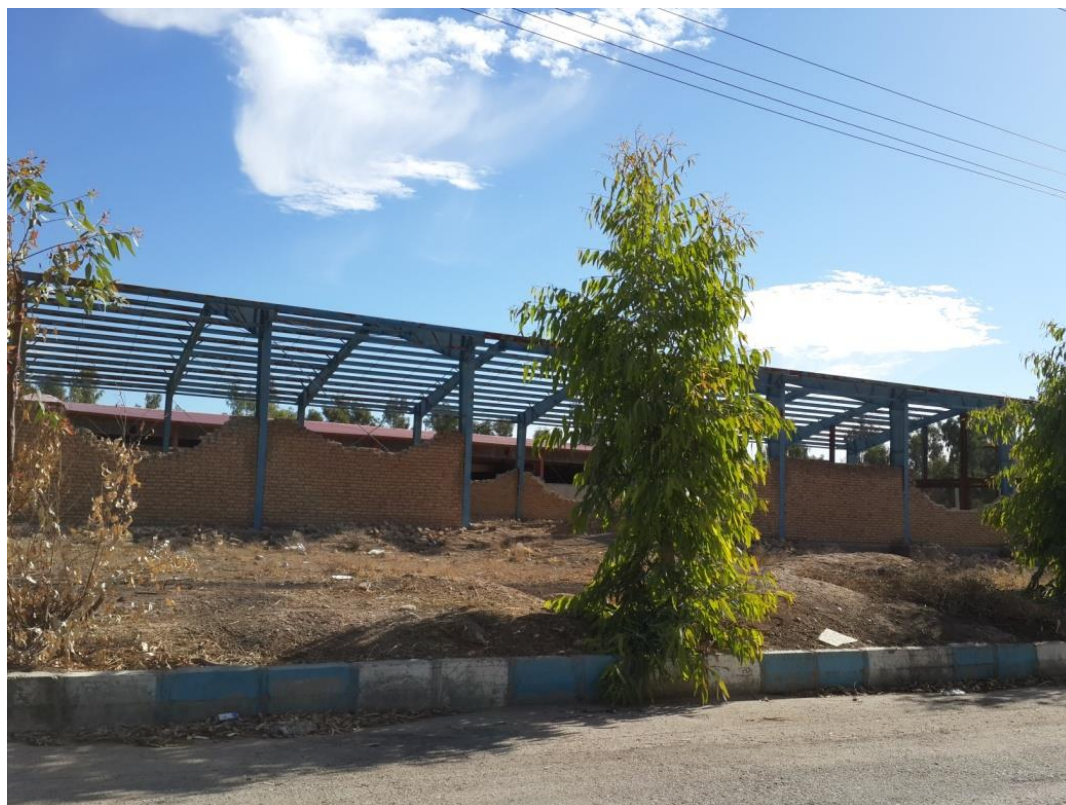
شکل ۱۲- عدم مهار مناسب دیوارها پیرامونی به اعضای سازه‌ای در یک ساختمان سوله صنعتی

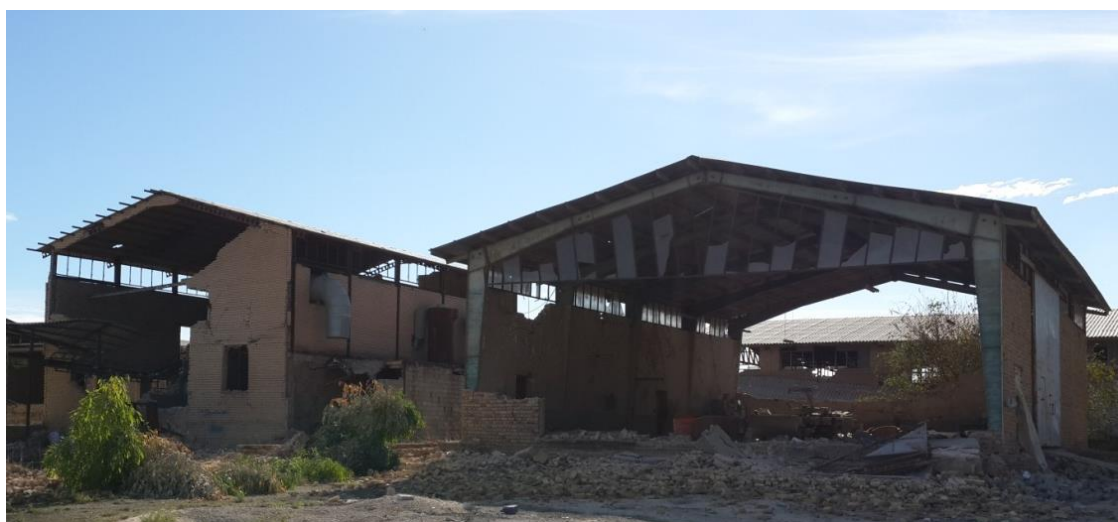
شکل ۱۳- تخریب اعضای غیرسازه‌ای در عین پایداری کلی ساختمان‌های سوله صنعتی

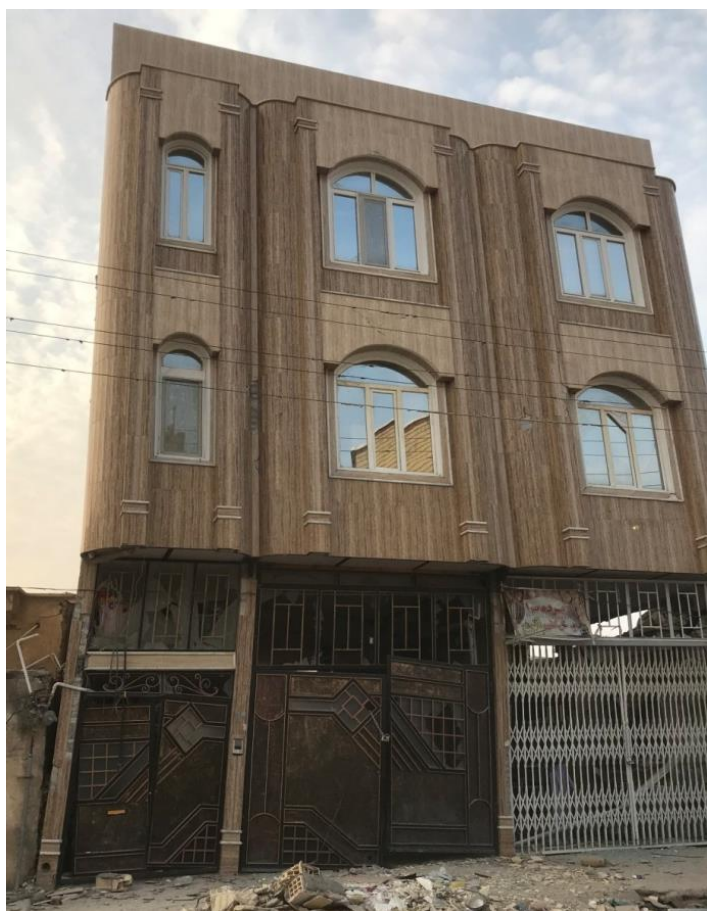
تغییر شکل ماندگار قابل توجه در جهت مهاربندی نشده به دلیل «عدم کفایت مقاطع در تحمل بارهای جانبی»، و هم‌چنین به دلیل «وجود طبقه‌ی نرم و تخریب دیوارهای غیرسازه‌ای در اثر تغییر شکل‌های زیاد»، به ترتیب در شکل ۱۴ و شکل ۱۵ کاملاً مشخص است.

شکل ۱۴- تغییر شکل ماندگار قابل توجه در جهت مهاربندی نشده ناشی از عدم کفایت مقاطع در تحمل بارهای جانبی

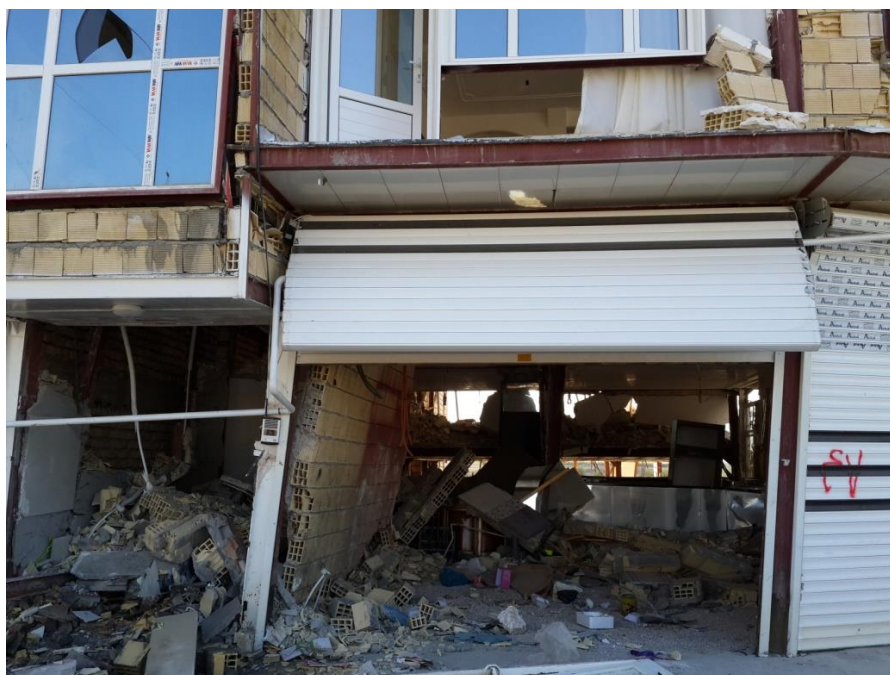
شکل ۱۵- تغییر شکل ماندگار قابل توجه در جهت مهاربندی نشده به دلیل وجود طبقه نرم و تخریب دیوارهای غیرسازه ای در اثر تغییر شکل های زیاد

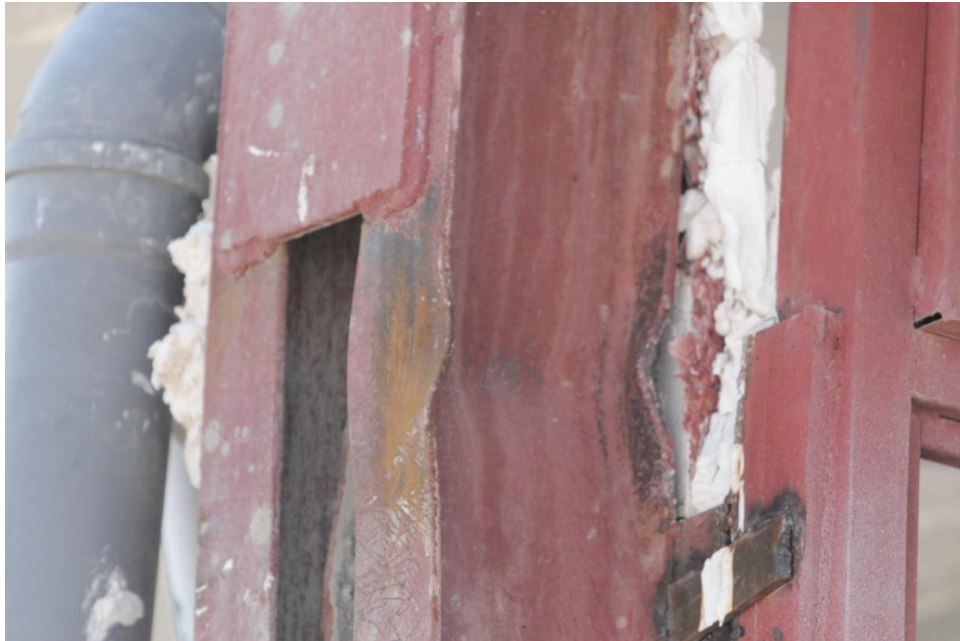
در شکل ۱۶، عدم کفایت مقطع ستون و کمانش کلی و موضعی آن، و همچنین در شکل ۱۷، اتصال مهاربند به جان ستون، عدم کفایت جوش اتصال مهاربند به ستون، ظرفیت ناکافی ستون و کمانش کلی و موضعی آن قابل مشاهده است.

شکل ۱۶- عدم کفایت مقطع ستون و کمانش کلی و موضعی آن

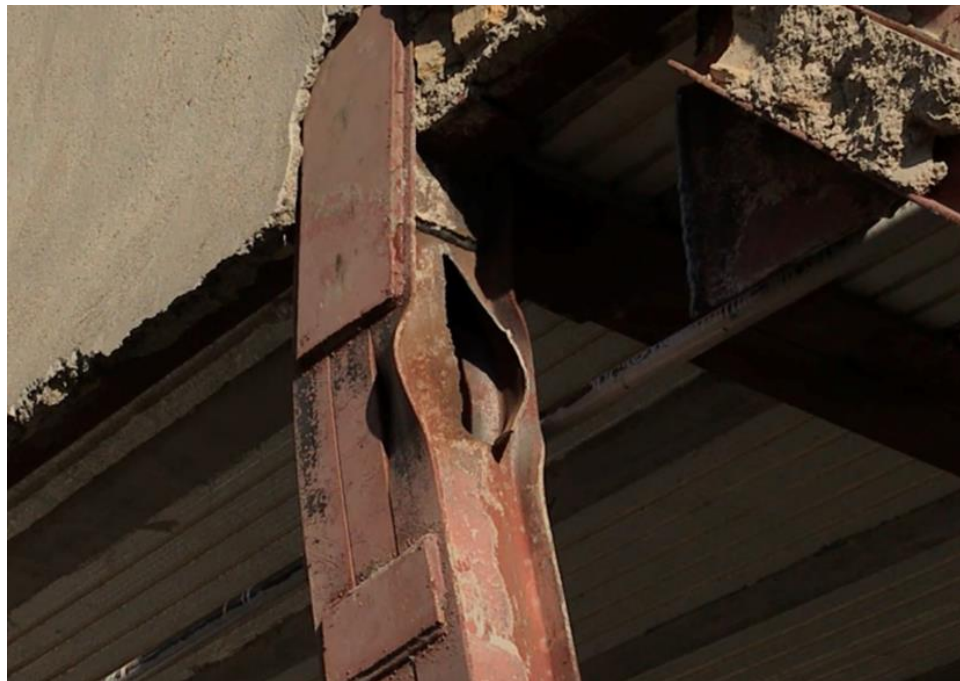
شکل ۱۷- عدم کفایت جوش اتصال مهاربند به ستون، ظرفیت ناکافی ستون و کمانش کلی و موضعی آن
